重庆万博再生资源利用有限公司

土壤污染隐患排查报告

(2022年)

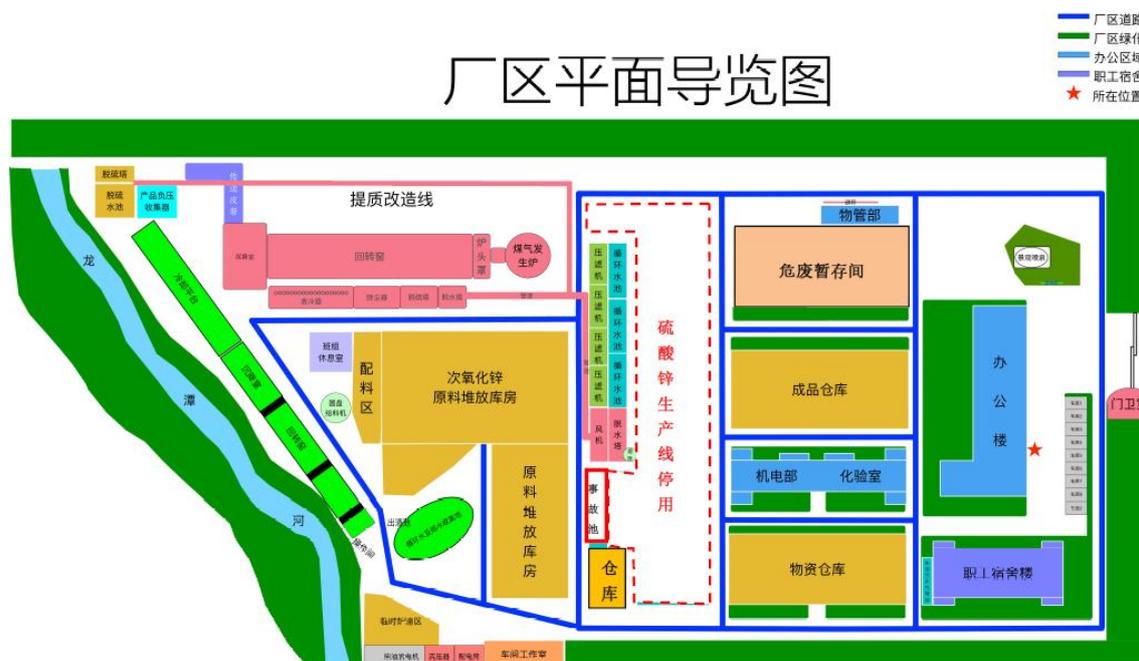
图1.1-1 土壤污染隐患排查范围图

重庆万博再生资源利用有限公司此次排查范围针对本公司全厂区范围，主要区域为次氧化锌生产区、锌焙砂生产区（高品质氧化锌生产区）、柴油罐区、冲渣循环水池及初期雨水收集池区域、危险废物暂存区、一般固体废物暂存区、废水处理站、化验室、原料堆放库房、成品仓库、事故池等有可能存在土壤污染隐患的区域等，排查范围详见图1.1-1所示。

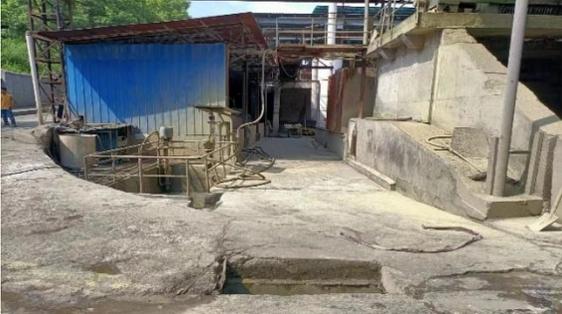
(1) 锌培砂(高品质次氧化锌)车间漂洗区域雨水收集池排水收集不畅;地面冲洗等污水收集池排水收集不畅,有渗漏风险,需整改雨水和污水收集池和收集管路,提高收集率,防止雨水和污水漫流和渗漏。

漂洗区域雨水收集池排水收集不畅；地面冲洗等污水收集池排水收集不畅，有渗漏风险	整改雨水和污水收集池和收集管路，提高收集率，防止雨水和污水漫流和渗漏	
2	配料	次氧化锌车间-配料区外围	配料区外围区域

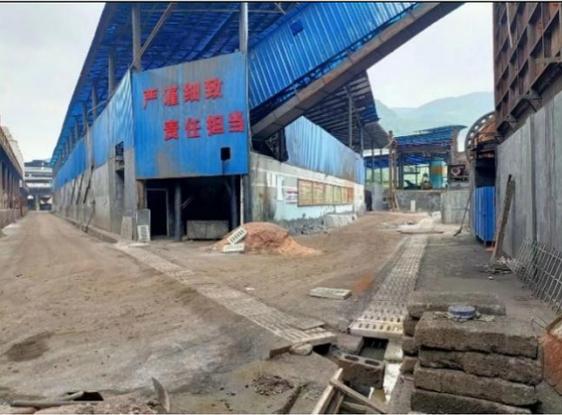
(2) 次氧化锌车间-配料区外围区域排水沟为暗沟,不利于雨水和地面冲洗水收集,有外溢漫流和渗漏风险,需将集水沟改成明沟,提高雨水和地面冲洗水收集的有效性,防止雨水和污水漫流和渗漏,将污水收集汇流进入沉淀池,再进入冲渣池重复利用。

排水沟为暗沟，不利于雨水和地面冲洗水收集，有外溢漫流和渗漏风险	需将集水沟改成明沟；提高雨水和地面冲洗水收集的有效性，防止雨水和污水漫流和渗漏，将污水收集汇流进入沉淀池，再进入冲渣池重复利用	
3	除尘	次氧化锌车间-除	除尘区域	/	地面坑洼不平，有渗	需将地面找平，

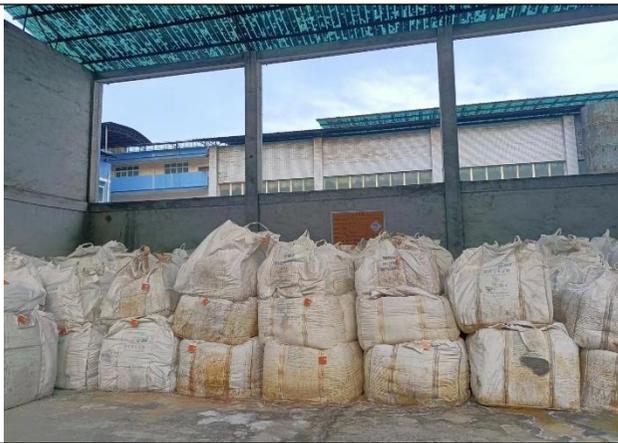
现场隐患排查情况如下：该区域主要是贮存我司生产过程产生的危险废物的危废暂存间，危险废物主要为1#回转窑烟气治理系统脱硫塔污泥、2#回转窑高氯锌灰、2#回转窑烟气治理系统脱硫塔污泥、废活性炭、废机油、废润滑油。现场排查和资料检查发现危险废物贮存库区域采取了防渗膜+防渗防腐措施，严格按照“防风、防雨、防流失、防扬撒”等“四防”措施进行规范建设。公司根据危险废物成分，用专用容器分类收集，污泥采用吨袋，废油采用塑料桶，采用的包装均为不易破损、老化，有效地防止渗漏、扩散，该区域地面硬化整体良好，除进出口四面设有围挡和雨棚，无淋雨渗漏等潜在风险情况，因此存在土壤污染风险较小。但危废贮存库局部区域防渗层有破损，需改善危废贮存库防渗、防护

(4) 危废暂存库防渗层破损,有渗漏风险隐患,需整改防渗层,加强防渗、防腐等措施。

防渗层破损，有渗漏风险隐患	需整改防渗层，加强防渗、防腐等措施	
5	废水处理	废水处理站	废水处理站内储水池

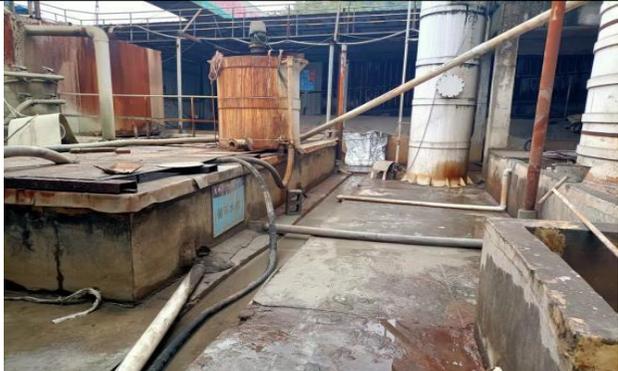
(5) 废水处理站内储水池池体防渗膜老化严重,有破裂渗漏风险,需更换防渗膜,改善污水处理池防渗措施。

池体防渗膜老化严重，有破裂渗漏风险	更换防渗膜，改善污水处理池防渗措施	
6	1#回转窑废气处理	1#回转窑废气处理装置	1#回转窑废气处理装置	/	需进一步加强废气的治理，消除大气沉降带来的土壤污染隐患	需增加脱水塔和活性炭吸附等措施，进一步加强废气治理

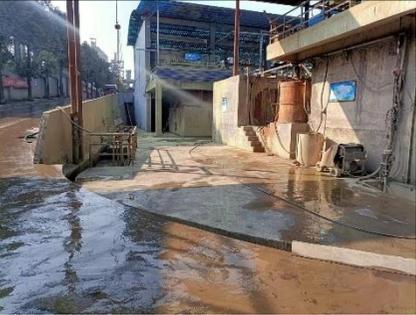
企业名称		重庆万博再生资源利用有限公司		所属行业		铅锌冶炼		
隐患整改工作负责人（签字）				所有隐患整改完成时间		2022. 11. 30		
序号	涉及工业活动	重点场所或者重点设施设备	位置信息	隐患点	实际整改情况	整改后现场图片	隐患整改完成日期	备注
1	漂洗	锌培砂车间-漂洗区域	漂洗区域	漂洗区域雨水收集池排水收集不畅；地面冲洗等污水收集池排水收集不畅，有渗漏风险	改善了雨水收集池、改善了污水收集池、改善了排水沟

2022. 11. 30	
2	配料	次氧化锌车间-配料区外围	配料区外围区域	排水沟为暗沟，不利于雨水和地面冲洗水收集，有外溢漫流和渗漏风险	已将配料区外围区域暗沟改成了明沟，并加大了排水坡度，利于地面污水的冲洗排水和收集，消除了渗漏隐患

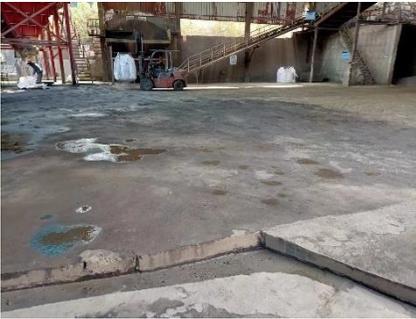
3	除尘	次氧化锌车间-除尘区域	除尘区域	地面坑洼不平，有渗漏风险隐患	已将地面找平，已完善边沟，已改善了雨水和污水的收集

2022. 11. 30	
4	危废暂存	危废暂存库	危废暂存库	防渗层破损，有渗漏风险隐患	已重新涂刷防渗层、已加强危废暂存库的防渗、防腐措施

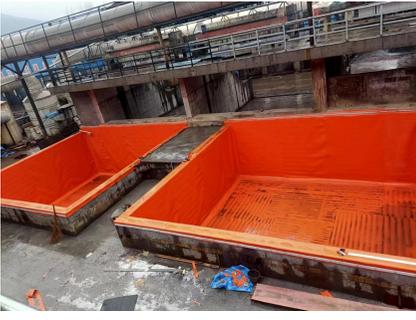
2022. 11. 30	
5	废水处理	废水处理站	废水处理站内储水池	池体防渗膜老化严重，有破裂渗漏风险	已改善污水处理池

2022. 11. 30

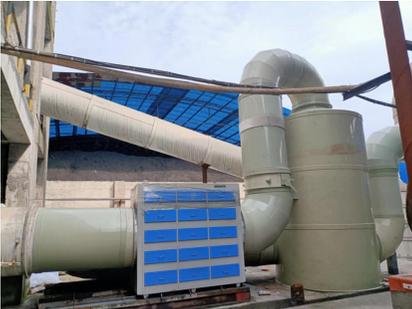
6	1#回转窑废气处理	1#回转窑废气处理装置	1#回转窑废气处理装置	需进一步加强废气的处理，消除大气沉降带来的土壤污染隐患	新增脱水塔和活性炭吸附箱，进一步处理废气，达标排放

2022.11.30	
---	-----------	-------------	-------------	-----------------------------	---------------------------	---	------------	--
